MINISTERE DE LA CULTURE
CONSERVATION REGIONALE DES MONUMENTS HISTORIQUES PROVENCE - ALPES
- CÔTE D'AZUR

CATHEDRALE DE LA MAJOR

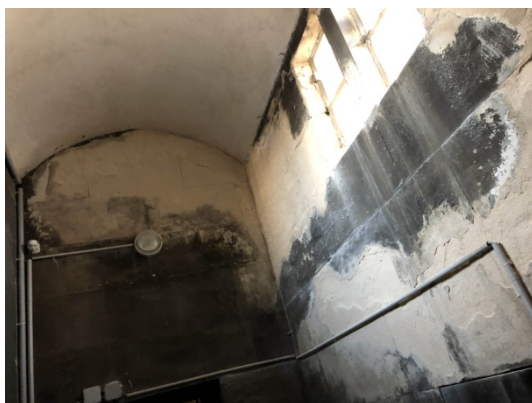
Vue intérieure de la galerie.

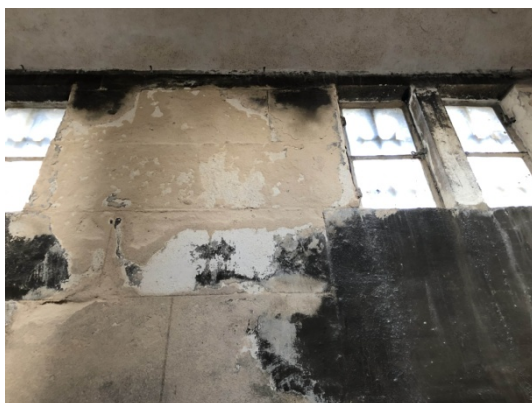
Vue intérieure de la galerie avec traces d'infiltrations et de sels sur le côté ouest.

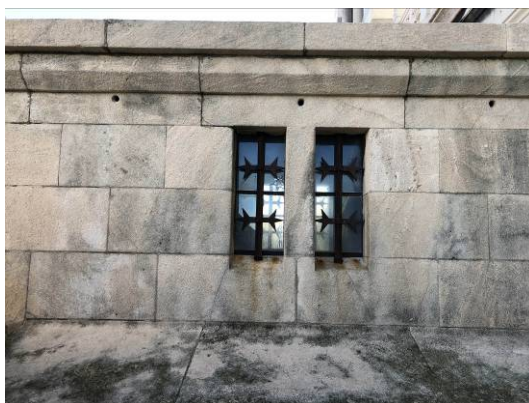
Vue extérieure (côté ouest) de la galerie.

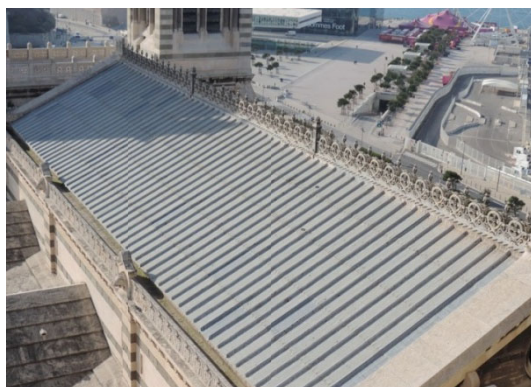
Vue du versant est de la nef.

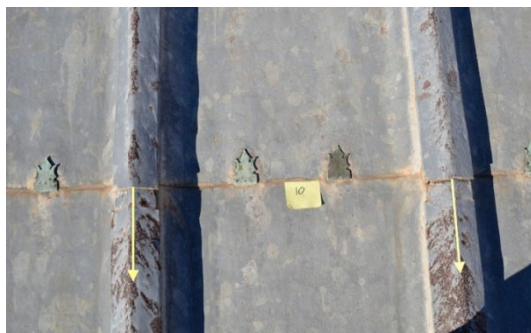
Glissement des couvre-joints des tables en plomb.
Fissuration des tables en plomb.

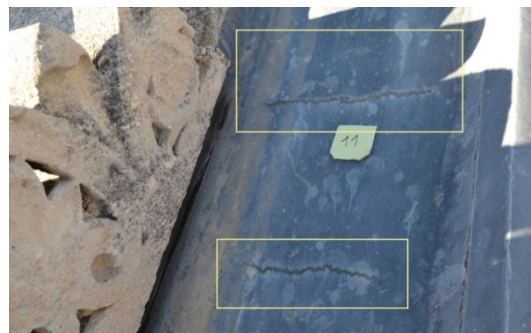
L'essentiel des dégradations est concentré au niveau de l'épi de faitage. Des désolidarisations et fissurations sont fréquentes, ce qui occasionne des entrées d'eau potentielles au niveau du faitage

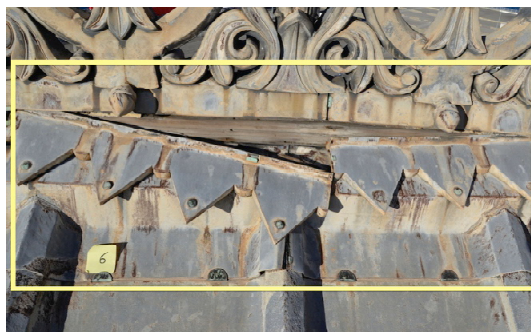
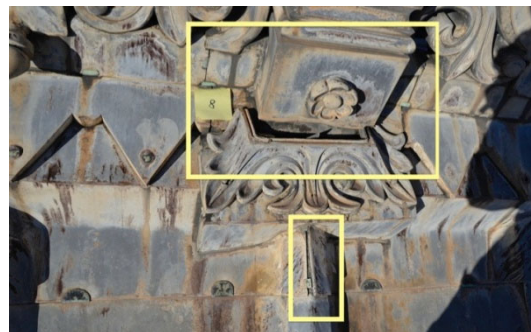
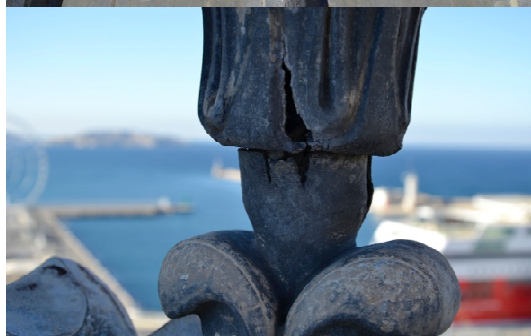
Déboîtement des éléments, défaut d'étanchéité, déchirures et dégradation de l'épi de faitage.

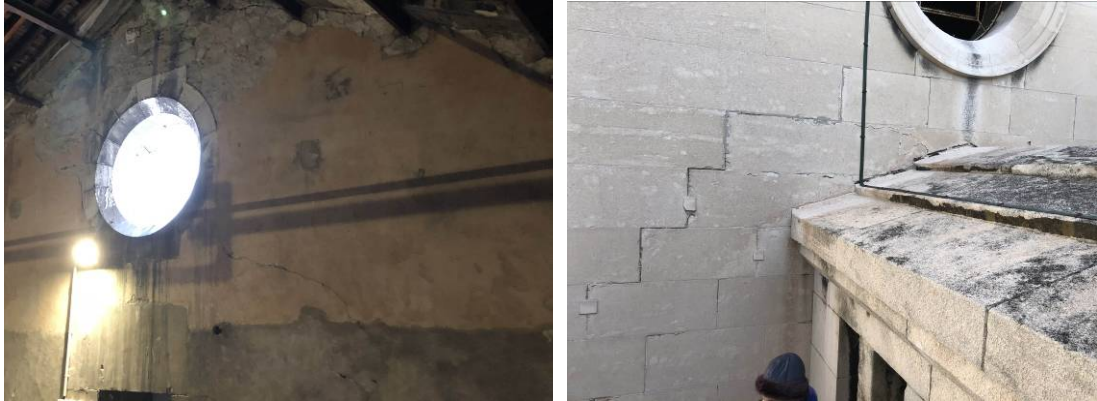
Vues intérieure et extérieure du pignon.

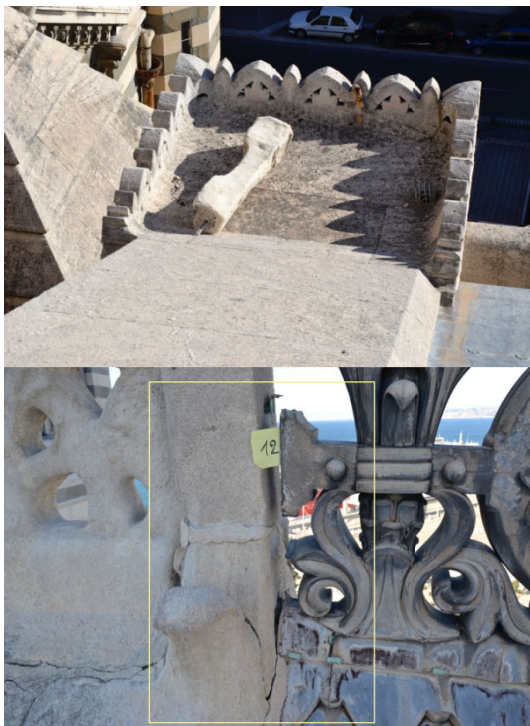
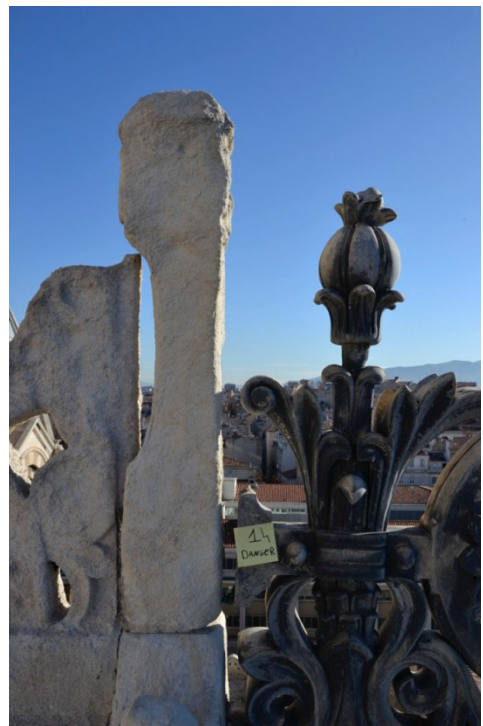
Descellement des parties pierre de l'épi de faîtage. État de dégradation avancé accompagné d'instabilité et de perte de matériaux

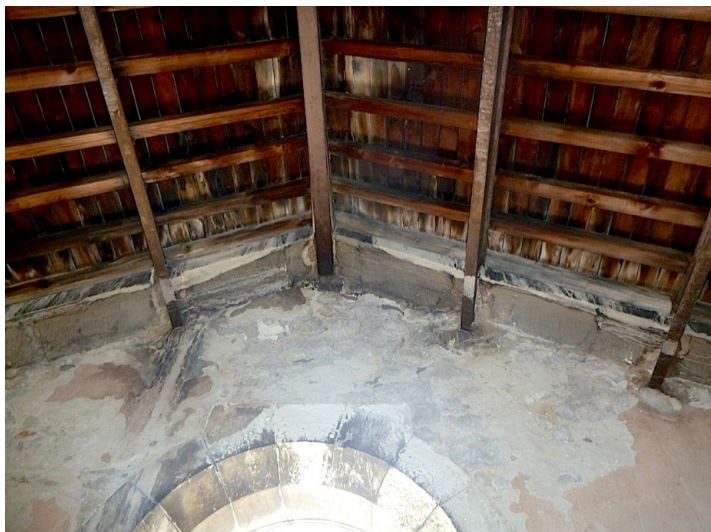
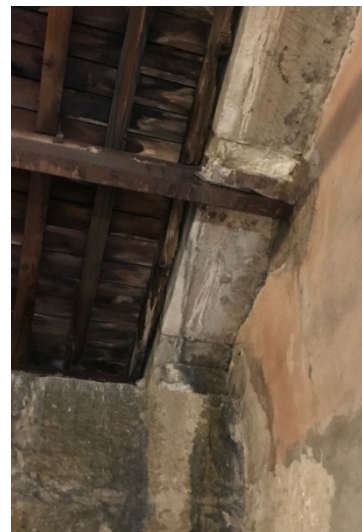
Sous-face de la charpente, traces d'infiltrations au niveau des pignons

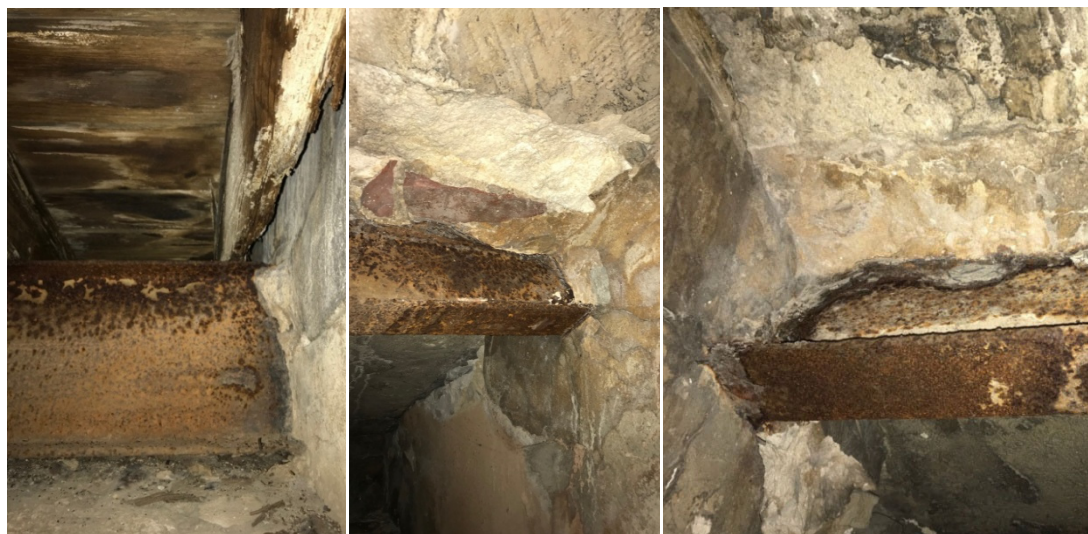
Détails de la corrosion des pannes et des sommiers dégradés

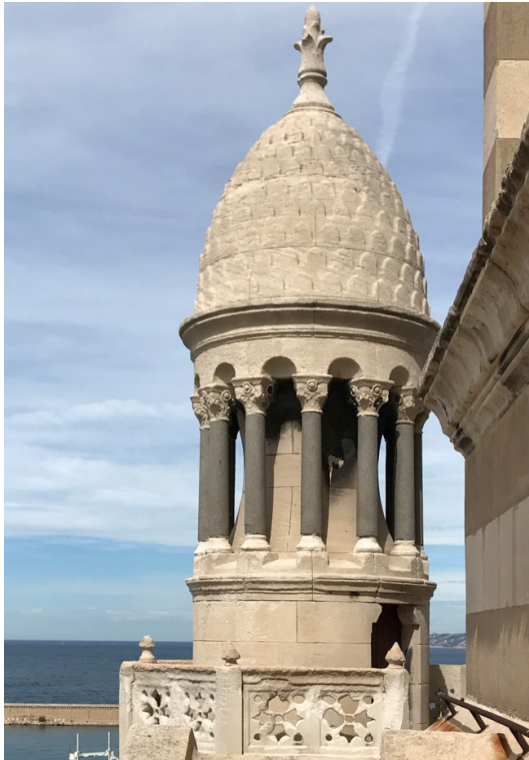
Vues générales des tourelles des transepts

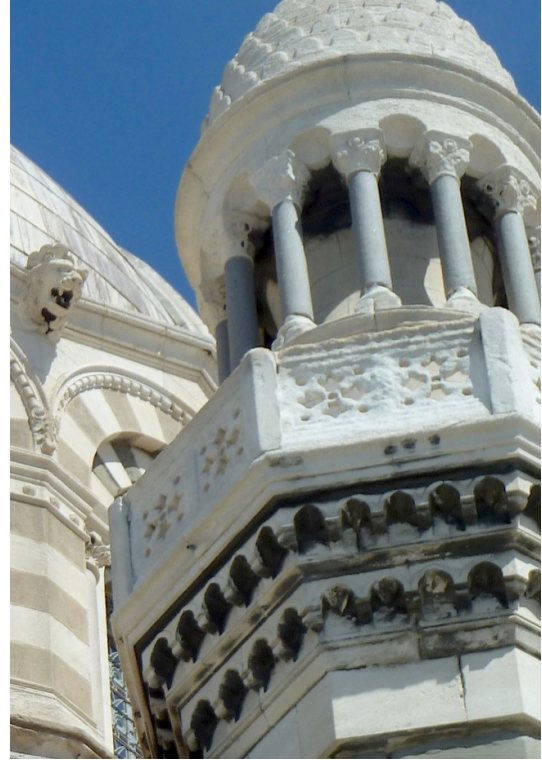
Les épis de couronnement en pierre sont peu érodés et leur stabilité demande à être vérifiée.

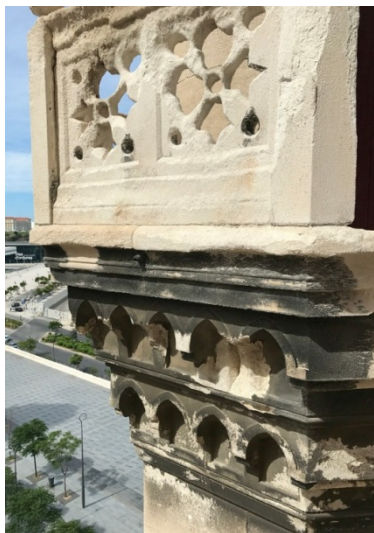
Détail sur les encorbellements et la balustrade
Détail de la balustrade

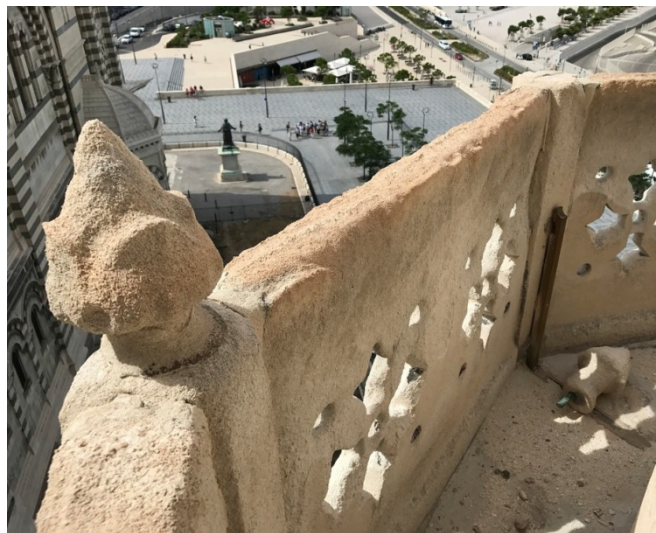
Les pierres de balustrades sont en décomposition côté front de mer. Les parements protégés (anneau périphérique, chapiteaux) sont recouverts de croûtes noires. Les sols sont dépourvus de protections, et les chaînages totalement corrodés.

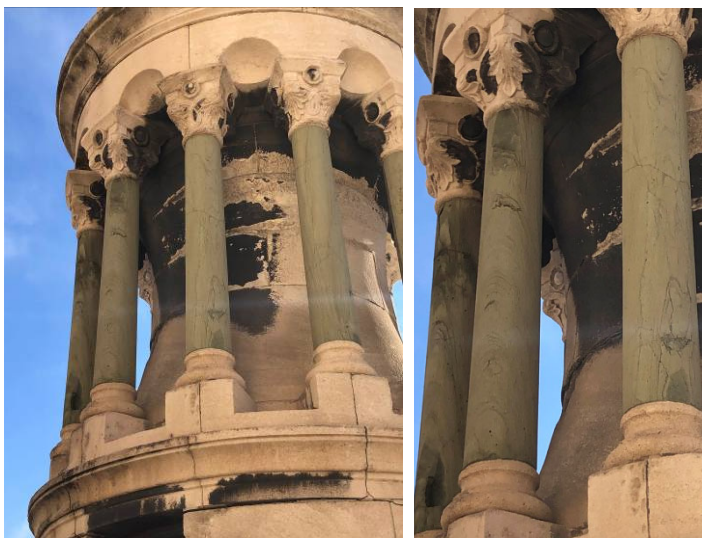
Importante dégradation des colonnes en grès vert

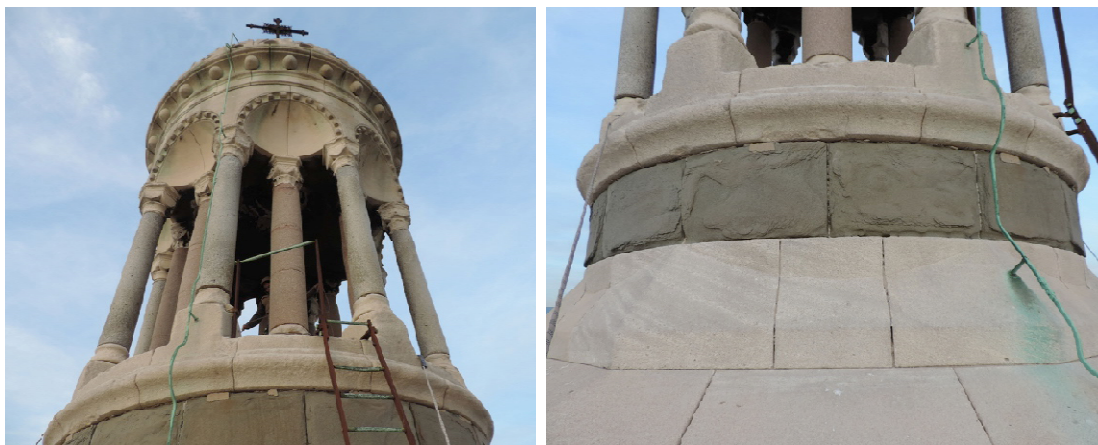
Vue générale, couronne en pierre de Golfalina et socle.

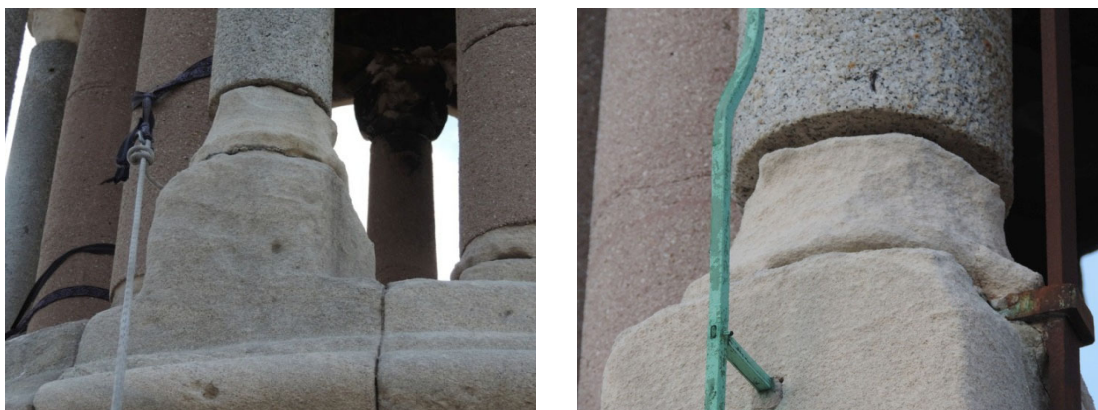
Détail sur les bases de colonnes fortement érodées et désagrégées

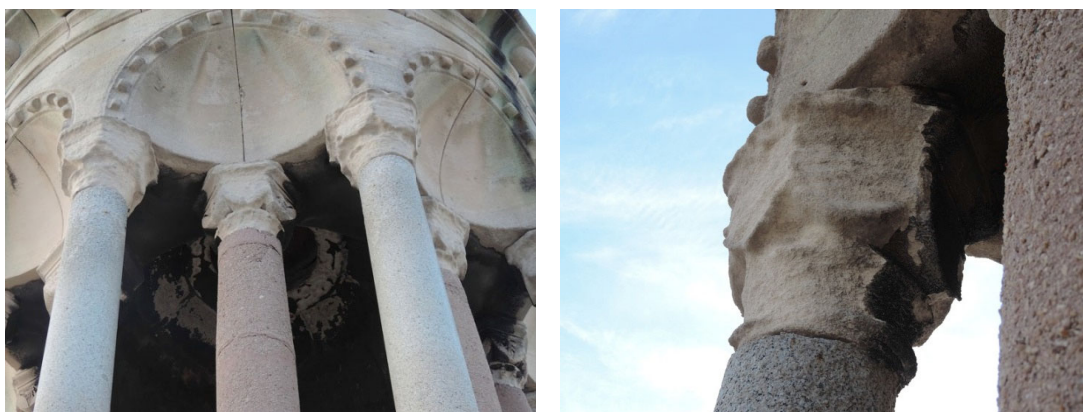
Détail sur les colonnes grès érodées et fissurées et les chapiteaux désagrégés

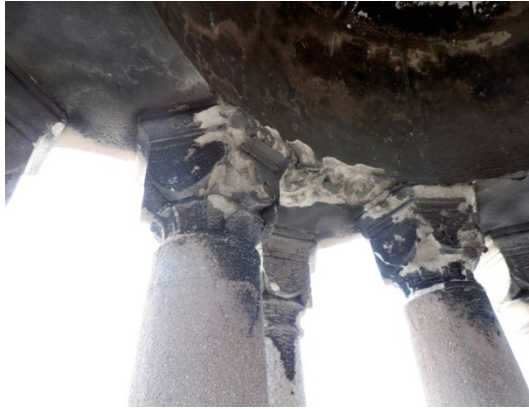
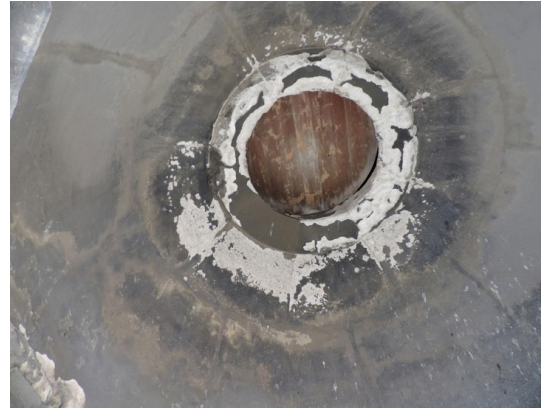
Détail sur les chapiteaux désagrégés et les parements intérieurs recouverts de croûtes noires.
Sous face intérieure, croûtes noires, traces d'infiltrations et pierre désagrégée

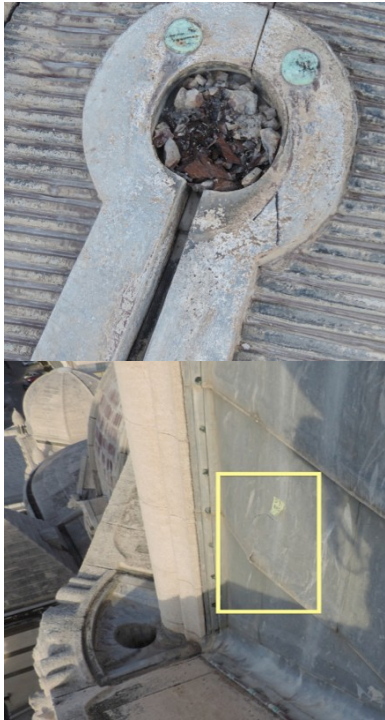
Vue générale et détails des dégradations du plomb : Manque des boutons, oxydation, défaut d'étanchéité des attaches et crochets, déchirures, tables manquantes.

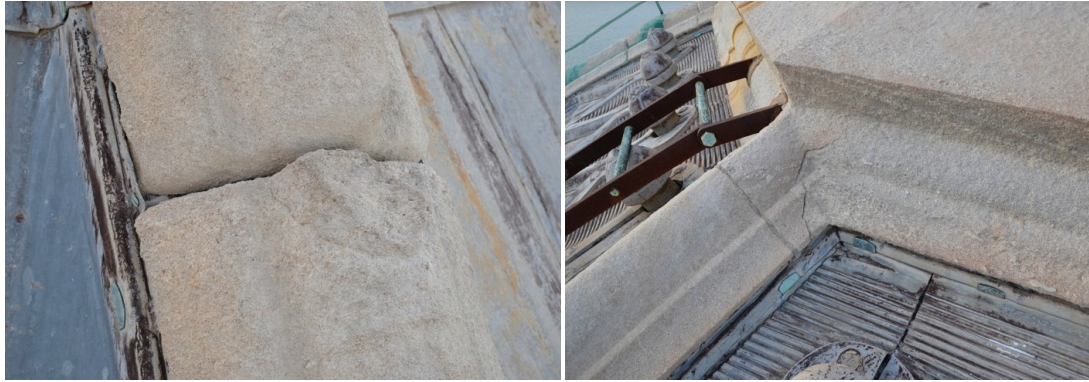
Détails des dégradations des nervures pierre. Traces d'oxydation, érosion, déjoints, fissuration

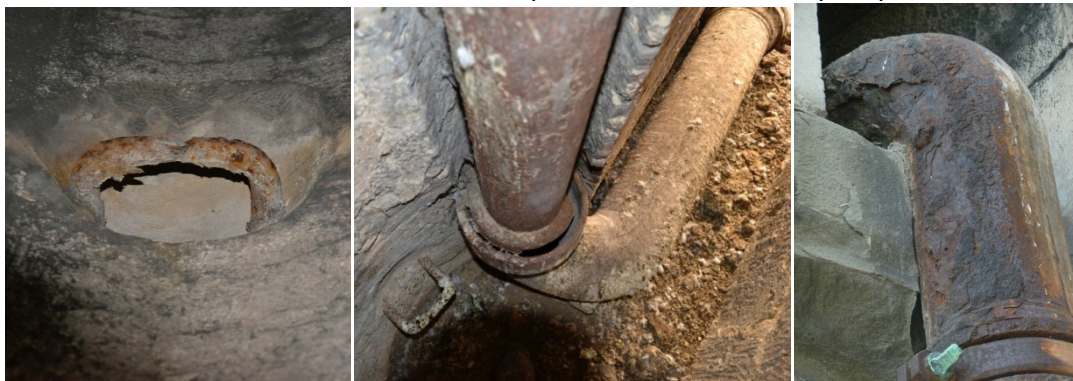
Echelon corrodé. Coude non étanche. Coude de sortie très corrodé.

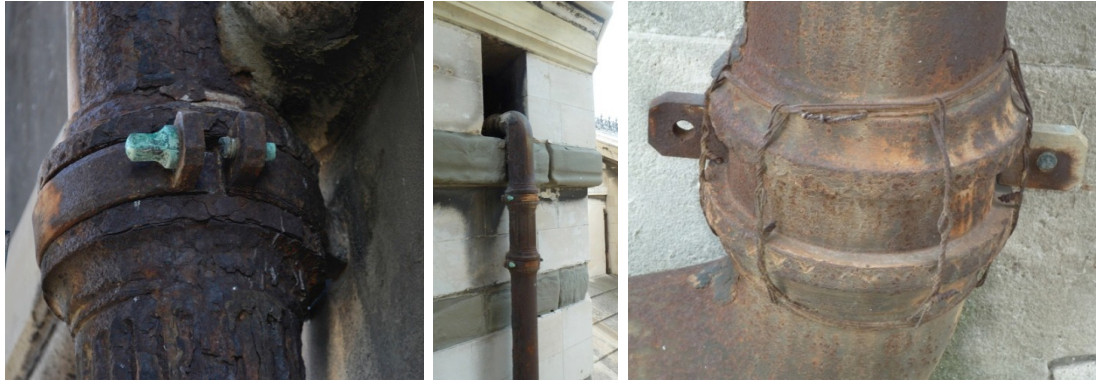
Canalisations extérieures en pied de chute très corrodées

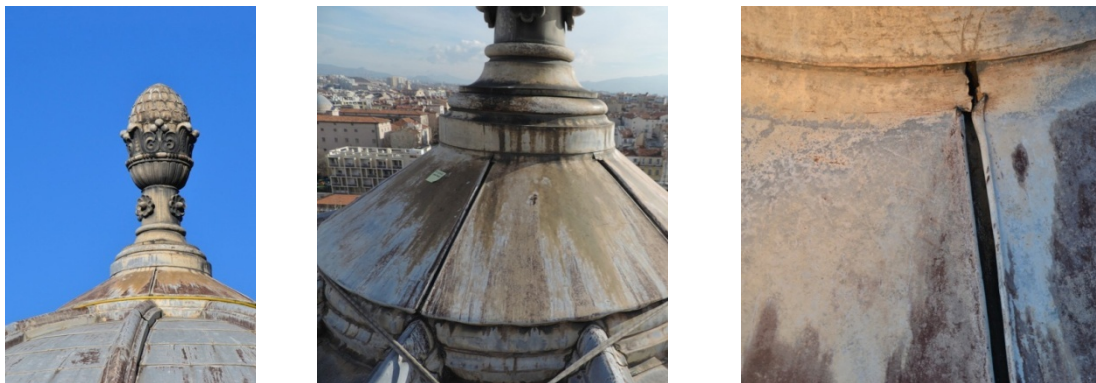
Vues et détails du couronnement des petits dômes

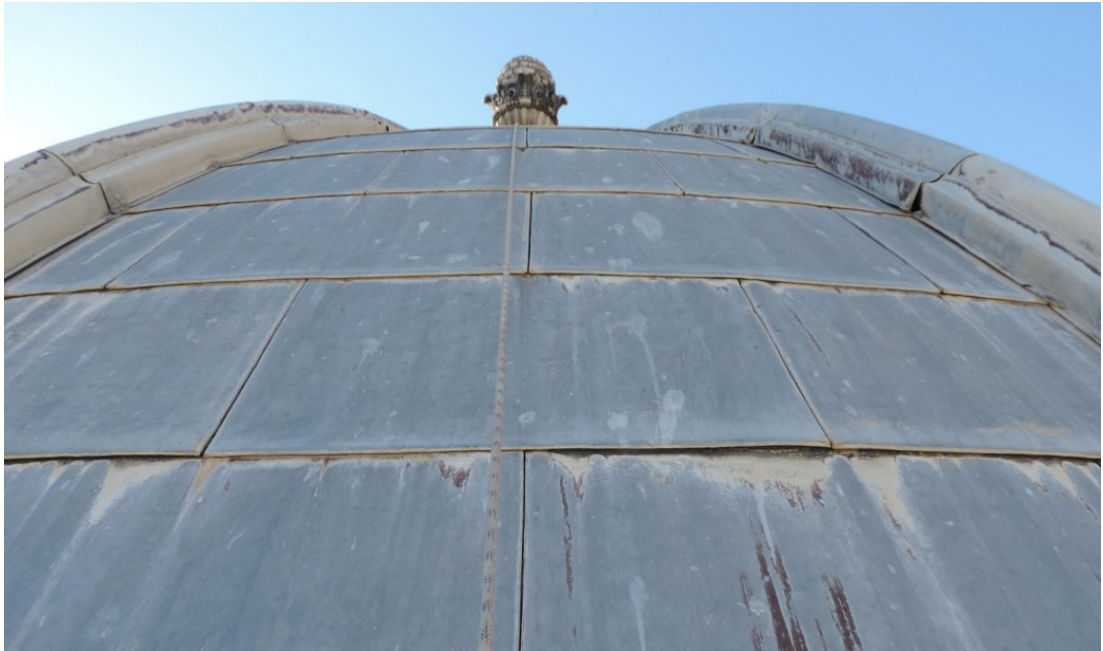
Vue de la couverture plomb d'un pan du dôme du transept Est

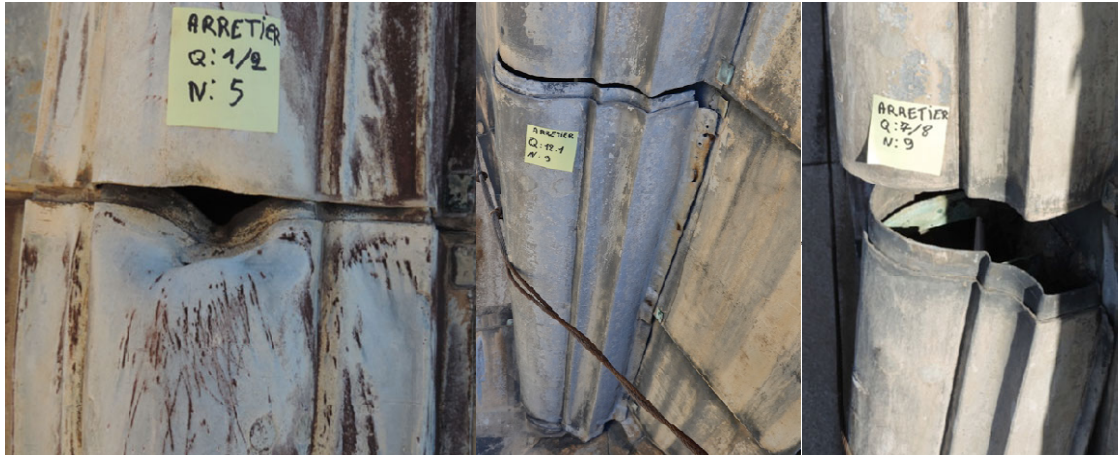
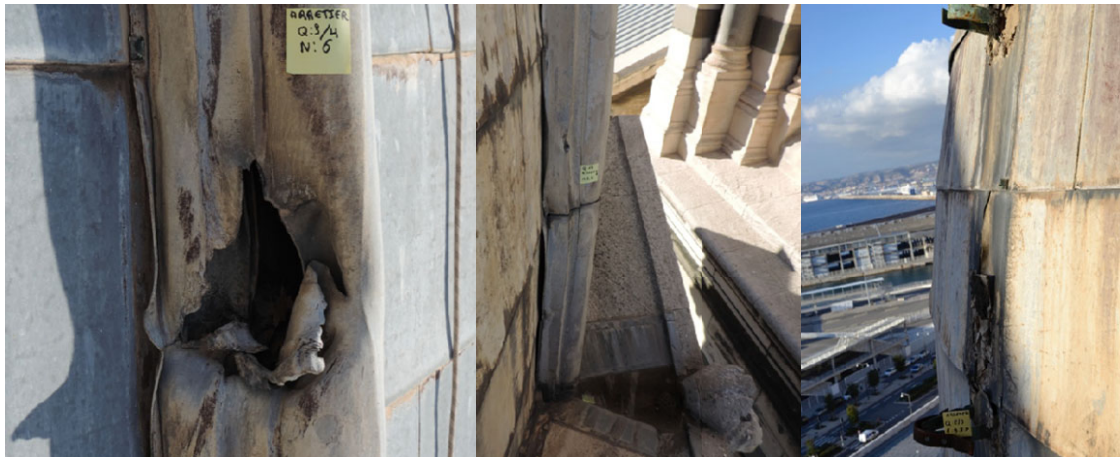
Détails des dégradations des arêtiers. Impacts perforants, déboitements ou manques

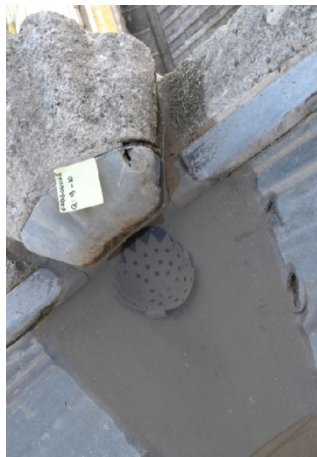
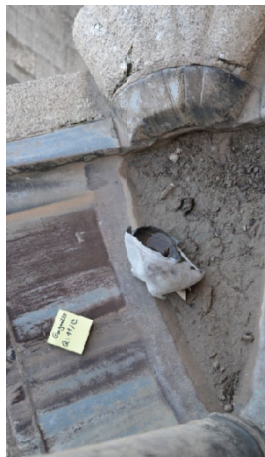
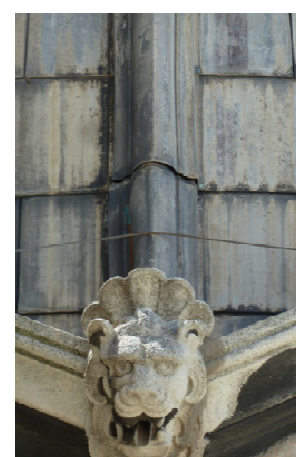
Détails des évacuations ; conduits bouchés ; plomb défectueux. Détail d'une gargouille

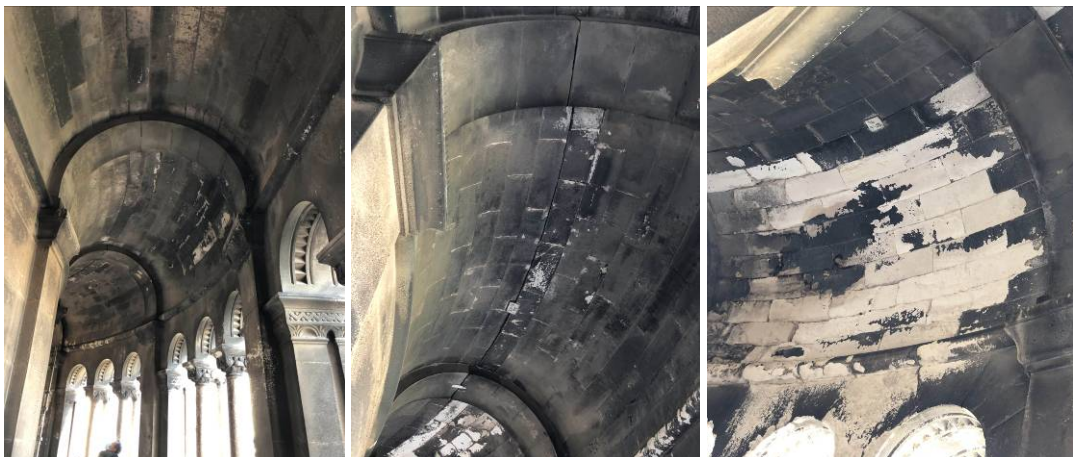
Vue générale de la galerie avec les fissurations et les infiltrations d'eau

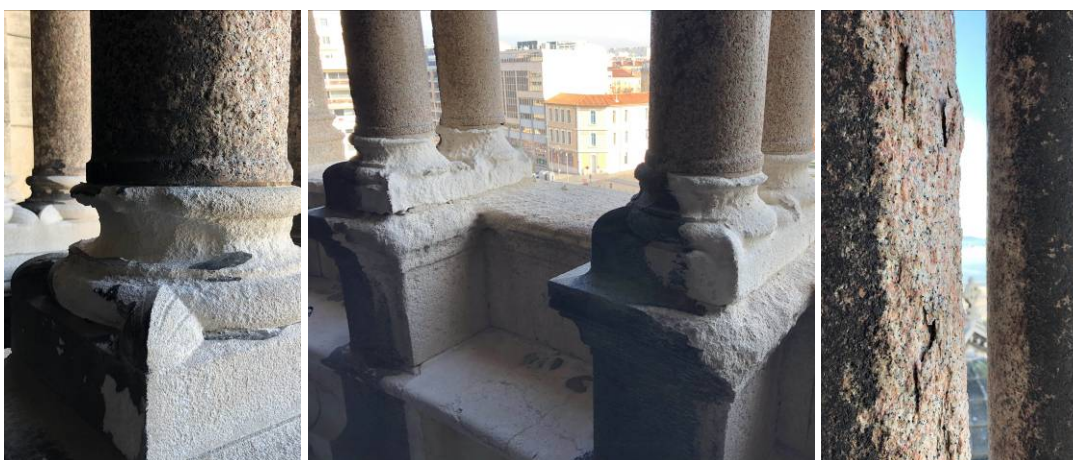
Bases colonnettes fortement érodées et déplaquage des futs en granite rose

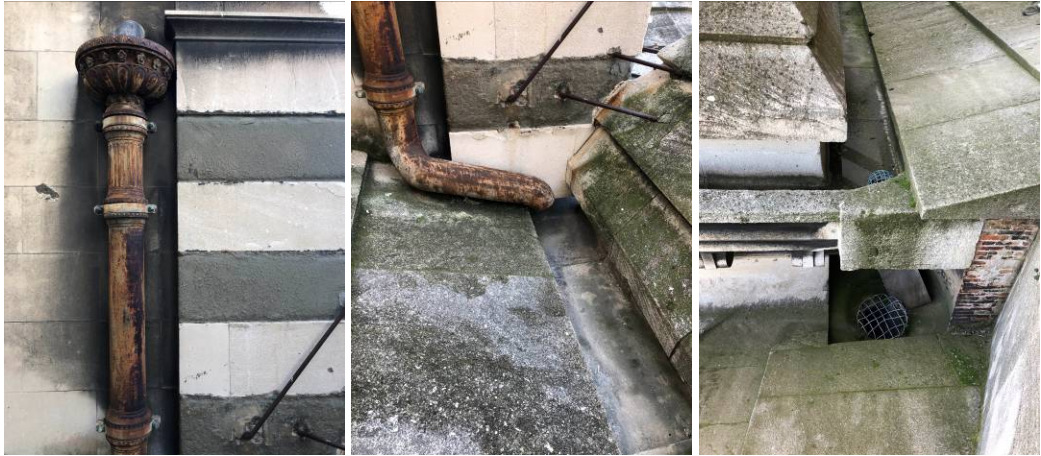
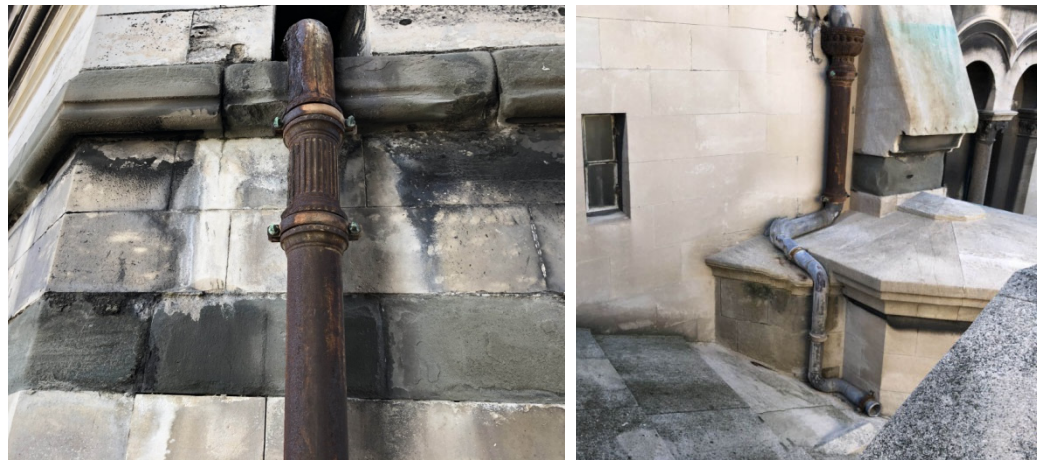
Le système d'évacuation des eaux pluviales fonctionne plutôt bien, mais les chéneaux pierre non habillés représentent un point faible qu'il faut impérativement traiter. Les descentes fonte sont très corrodées et leurs scellements fortement abimés. Les descentes intérieures plus protégées sont en meilleur état mais néanmoins corrodées et ponctuellement dégradées. Les exutoires des dômes sont obstrués. Les grilles et crapaudines sont abimées et très souvent manquantes.
