## DRAC NOUVELLE-AQUITAINE CRMH – site de POITIERS

### MONUMENTS HISTORIQUES EN TRAVAUX

## POITIERS CATHÉDRALE SAINT-PIERRE

### CHAPELLE DES APÔTRES

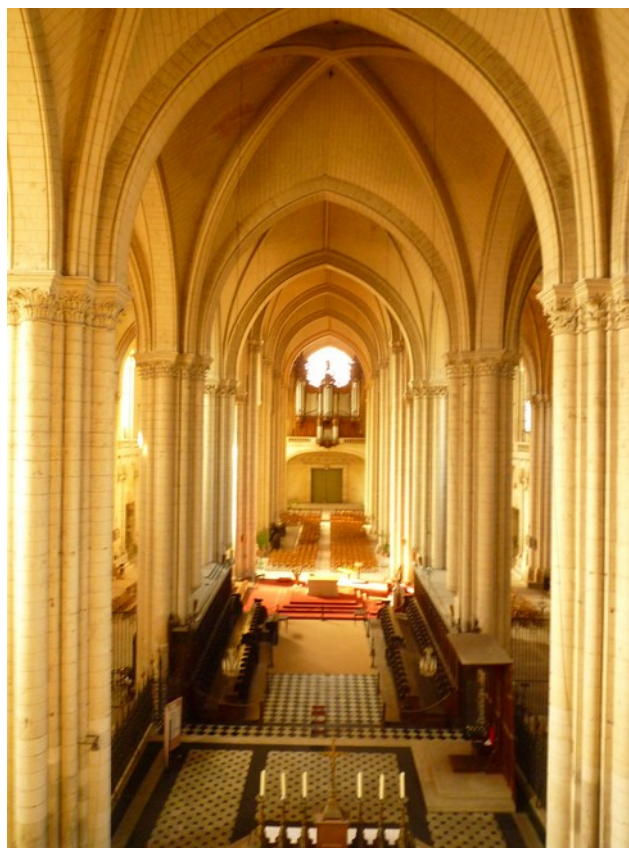
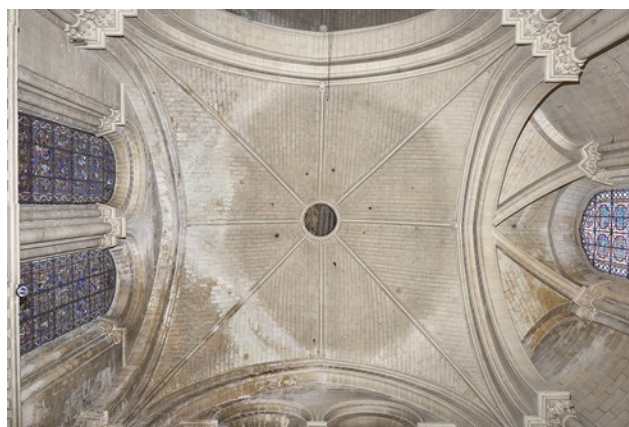
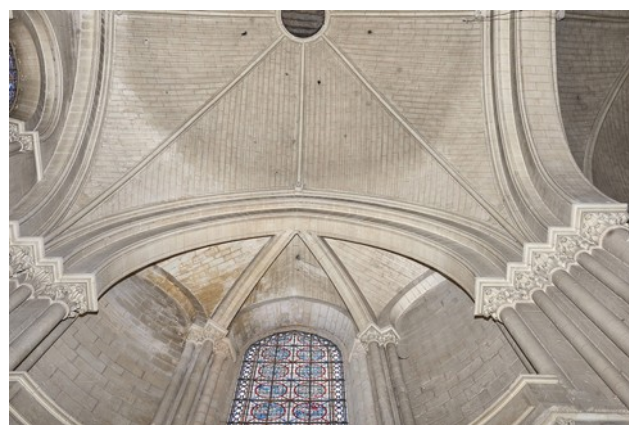
Suite à des infiltrations d'eau à la voûte du transept sud, des peintures murales datant du XIII<sup>e</sup> siècle ont été remises au jour en 2015-2016.

Les dégagements et restaurations ont porté sur la partie haute, au-dessus de la balustrade sous les baies.

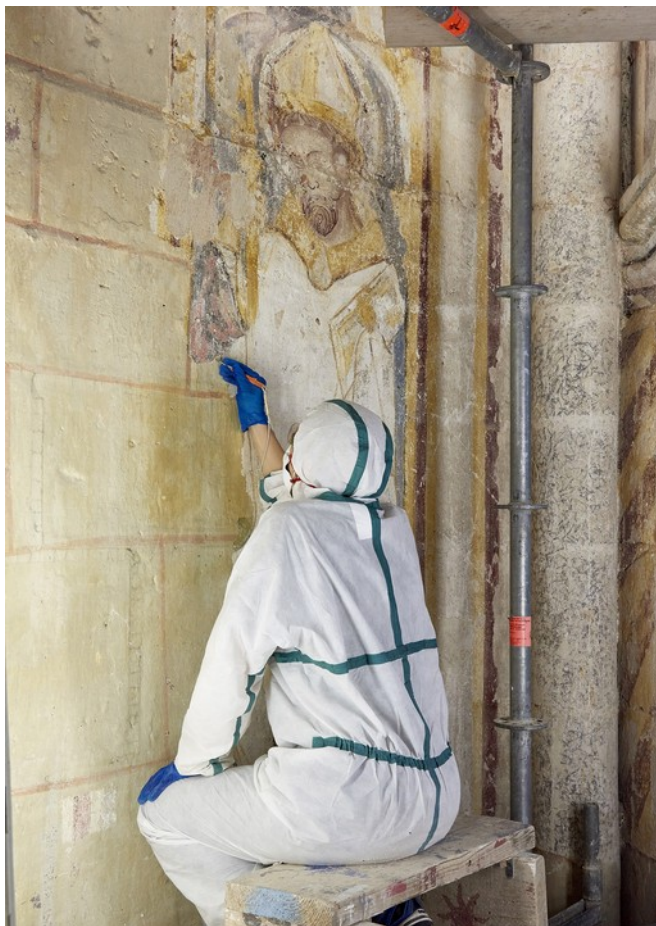
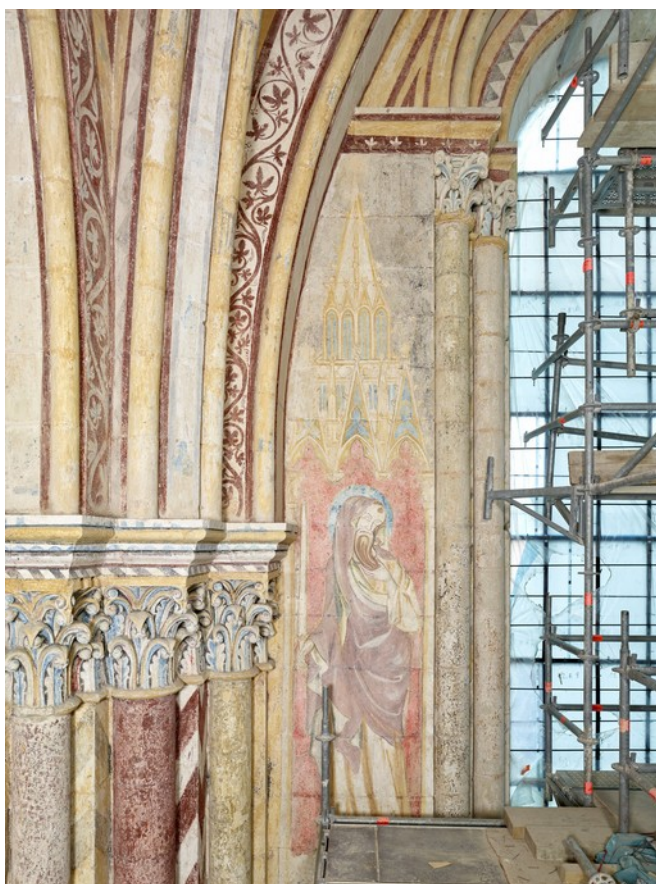
Les décors dégagés sont lacunaires sur le mur ouest, très abrasés sur le mur Est et mieux conservés sur le mur Sud.

Les parties en pied de mur ont été altérées par les remontées capillaires et les décors sont inexistant à l'exception de quelques traces.

Des traces de polychromie sont également conservées sur les modillons situés sous la corniche.

- de déterminer un degré de restauration qui puisse garantir l'harmonisation de la présentation avec le décor de la partie haute,
- de permettre une présentation cohérente des décors en partie basse, où sont également présents des éléments de décors sculptés (statues en pierre sur des consoles datant du XVIIIe siècle), un retable installé après la Révolution provenant de l'église détruite du couvent des Dominicains de Poitiers et une chaire du XIXe siècle.
